检测报告

编号: J1802059R01C

样品名称 : 金属电缆防水接头
样品型号 : BSM-M25×1.5NEMC(11-16)/V0、BSM-M25×1.5NEMC(14-19)/V0、
BSM-M32×1.5NEMC(17-21)/V0、BSM-M32×1.5NEMC(14-19)/V0、
BSM-M33×2.0NEMC(14-19)/V0、BSM-M32×1.5NEMC(17-21)/D23.5/V0
样品数量 : 6 pcs (各型号1 pc: 1#~6#)
生产厂家 : /
接收日期 : 2018/02/06

检测要求 : 1.三综合试验
2.IPX8
检测方法 : 1. ISO 16750-3:2012 4.1.2.4.2 Road vehicles-Environmental conditions and testing for electrical and electronic equipment-Part 3: Mechanical loads
2. ISO 20653:2013 Road vehicles - Degrees of protection (IP code) - Protection of electrical equipment against foreign objects, water and access
检测周期 : 2018/02/07~2018/02/12, 2018/03/21~2018/03/21
检测结果 : 详细内容参见下页。

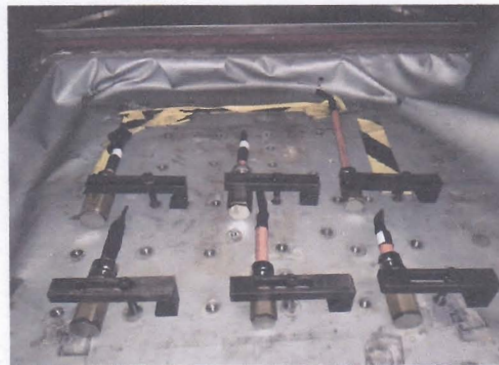
图2 X轴

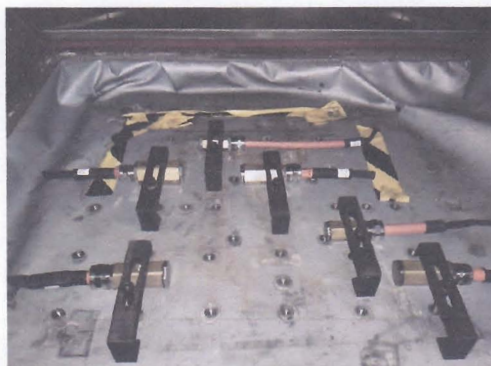
图3 Y轴

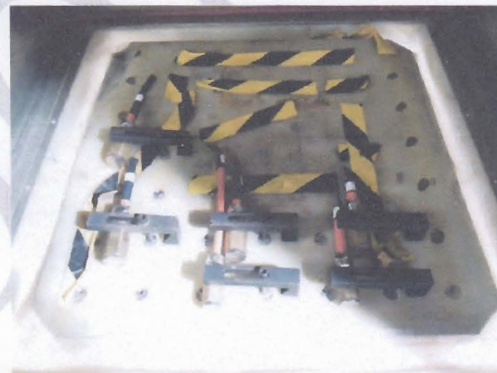
图4 Z轴

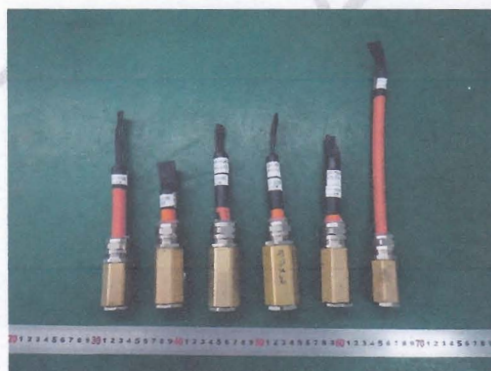
图5 测试后

测试后, 目视检查, 6 pcs 样品外观均无损坏, 无松动, 无滑落。

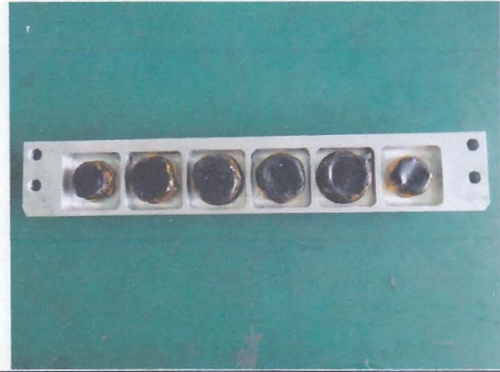
图 7 测试前 密封处理

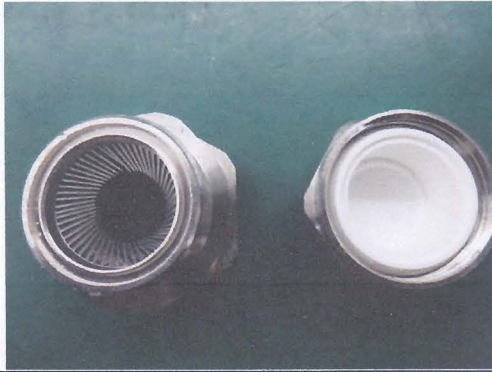
图 12 测试后 2# 无进水

第一次测试后, 目视检查, 6 pcs 样品外观均无异常, 拆开检查, 内部均无进水现象;

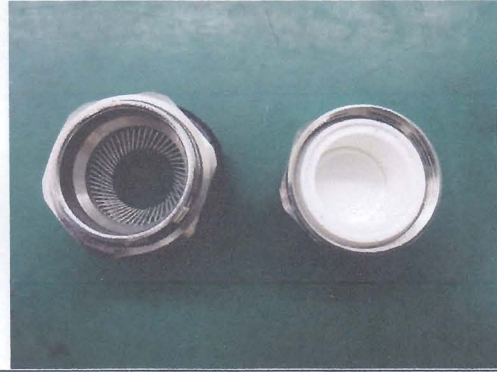
图 13 测试后 3# 无进水

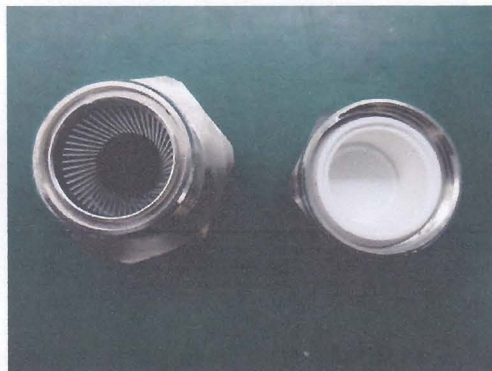
图 14 测试后 4# 无进水

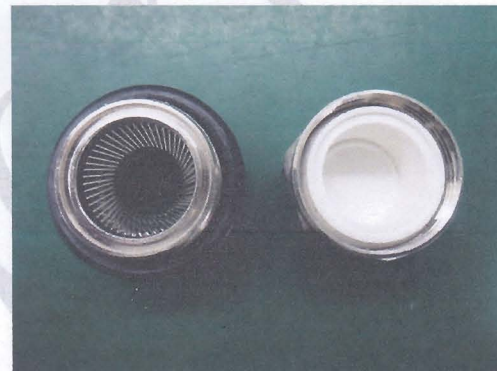
图 15 测试后 5# 无进水

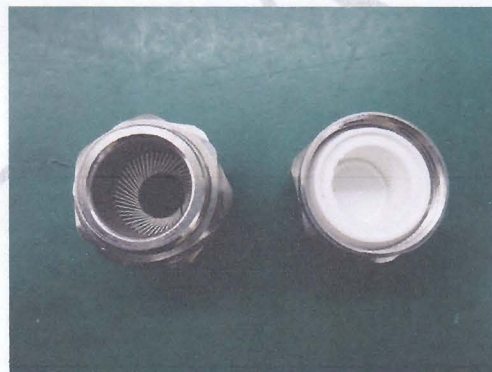
图 16 测试后 6# 无进水

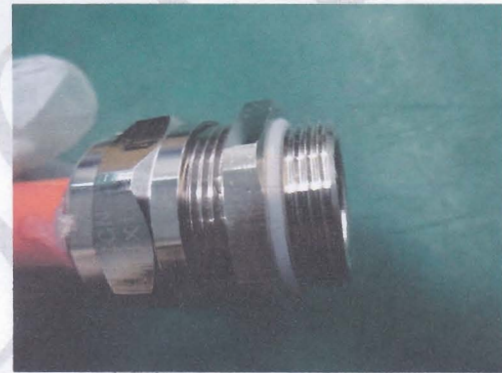
图 20 测试后 1`# 无进水

图 21 测试后 1`# 无进水

复测后, 目视检查, 6 pcs 样品外观均无异常, 拆开检查内部均无进水。

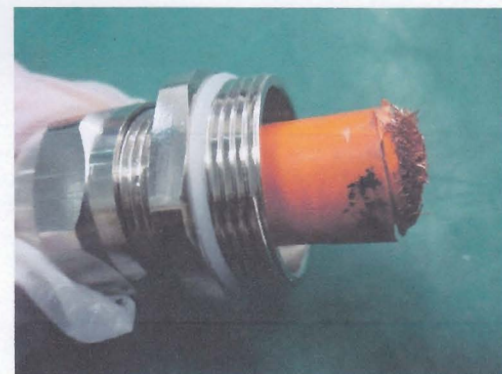
图 22 测试后 2`# 无进水

图 23 测试后 2# 无进水

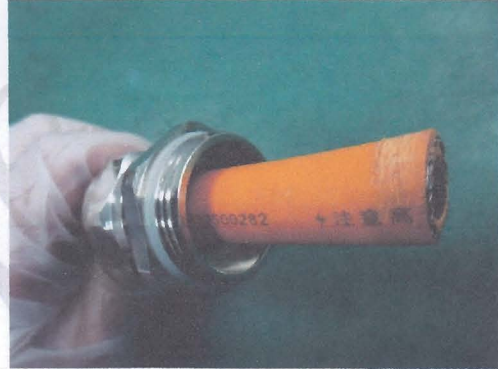
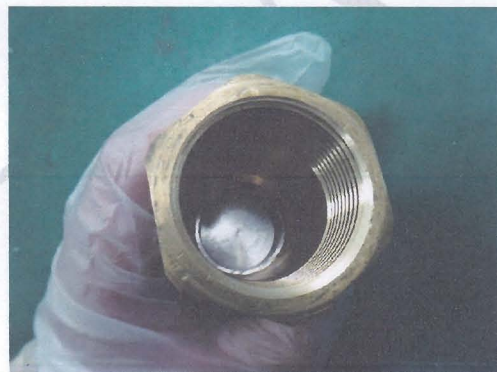
图 26 测试后 4# 无进水

图 27 测试后 4# 无进水

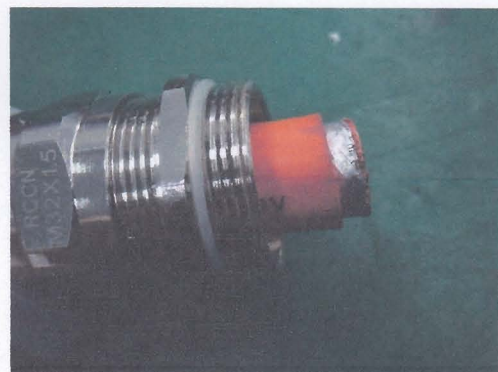
图 28 测试后 5# 无进水

图 29 测试后 5# 无进水

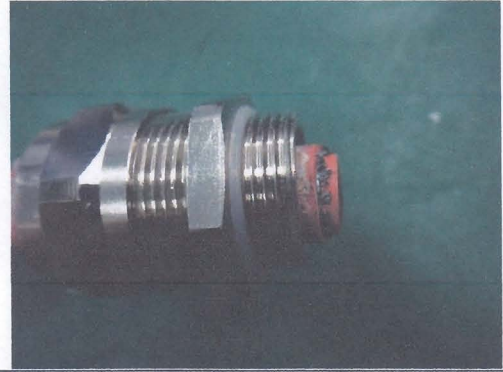
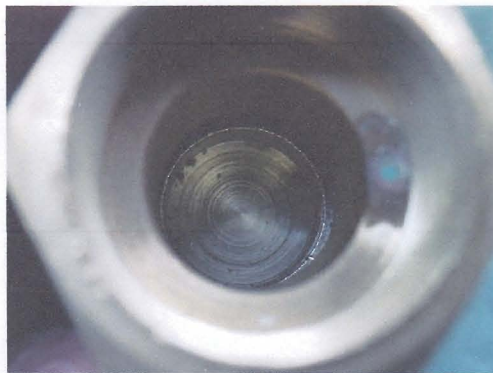
图 30 测试后 6# 无进水

图 31 测试后 6# 无进水

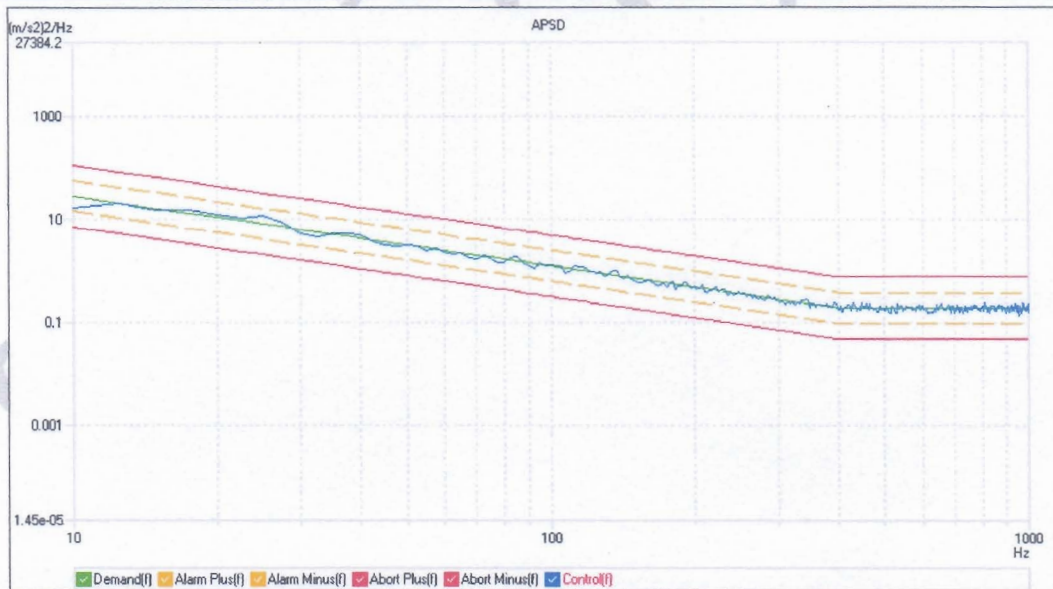
图 37 Z轴振动曲线

频率范围: (10~1000) Hz;

频率 (Hz)	谱密度 [(m/s ²) ² /Hz]
10	30

400	0.2
1000	0.2
RMS=27.1 m/s ²
